Notitie

Aan : ir. J.J. Tiemersma
Van : ing. F.J.M. van Hout
Datum : 17 september 2013
Kopie :
Onze referentie : BC6253-101-100/N001/408255/Nijm

Betreft : Nulmetingen Lus van Linne

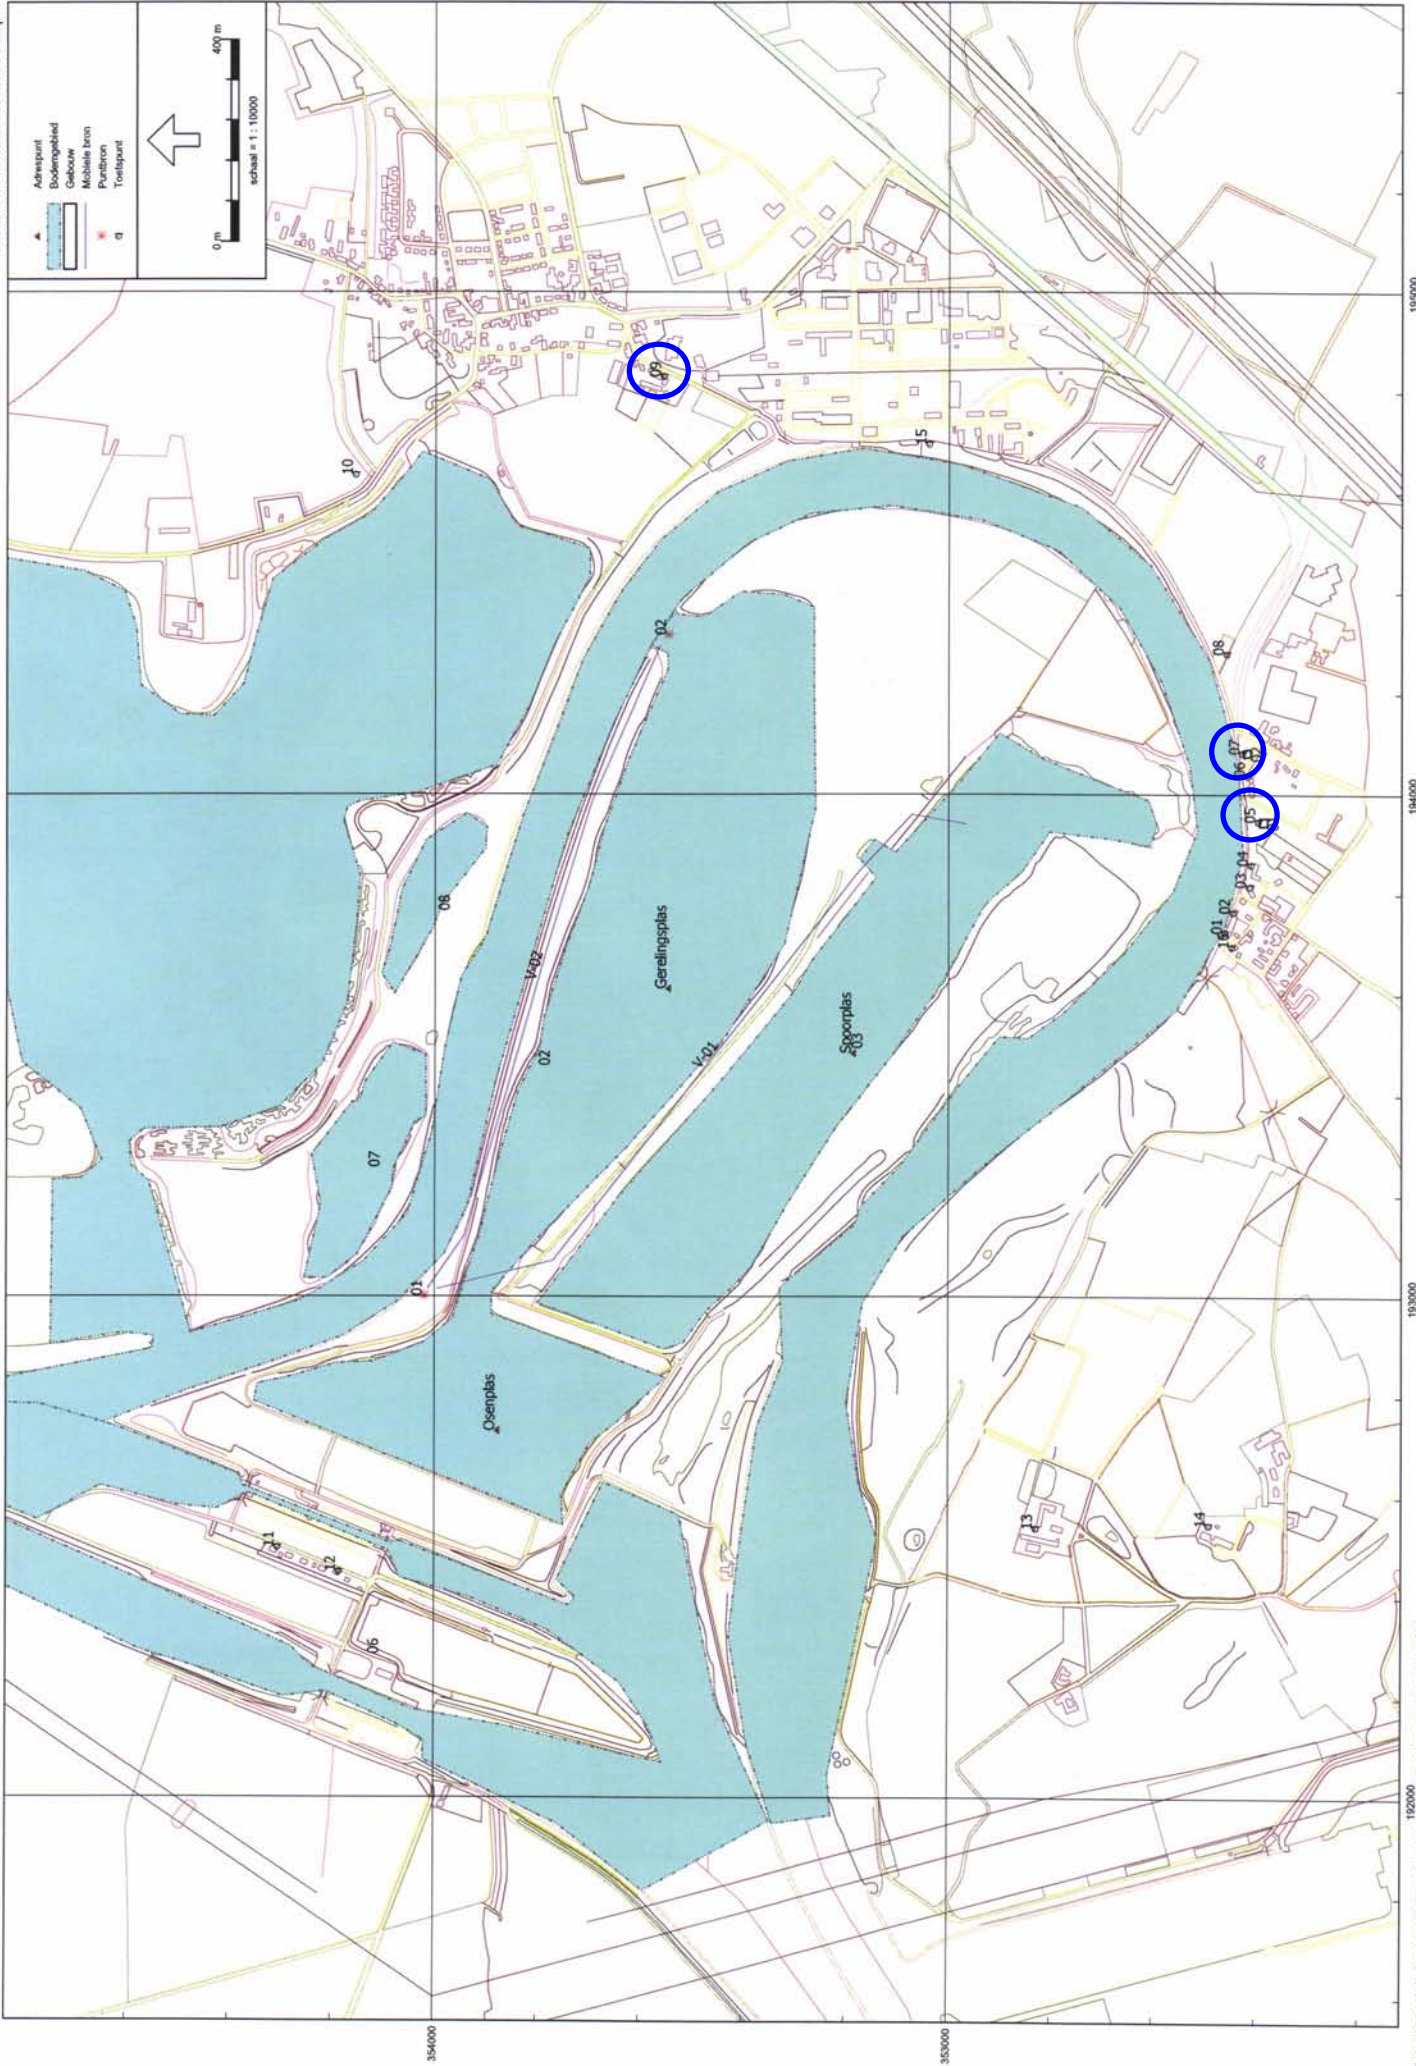
Figuur 1: Beoordelingspunten in de omgeving van het project

Voor elke meetsessie geldt dat geluid en trillingen aan bod komen in de posities 5, 7 en 9, zie figuur 1. De meethoogten zijn 1,5 of 5 meter boven maaiveld, e.e.a. volgens de vergunning. In positie 7 wordt naast een meethoogte van 5 meter ook een hoogte van ca. 12 meter gehanteerd.

In de in het onderzoek gehanteerde posities 5, 7 en 9 zijn de onderstaande vergunde waarden van toepassing.
